**Kindertageseinrichtung
Gret-Palucca-Strasse 3, Dresden**

Denkmalpflegerische Zielstellung

**Kindertageseinrichtung
Gret-Palucca-Str. 3, 01069 Dresden**

Dresden, 08.10.2008

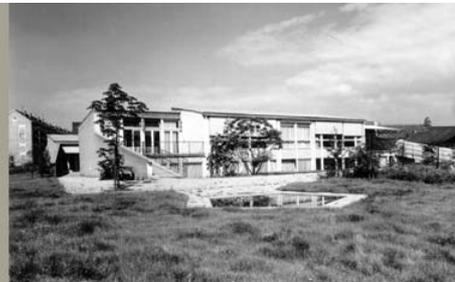
Goethestrasse, Gesamtansicht von SO mit Freiflächen-
gestaltung, ca. 1968
Quelle: Archiv TU Dresden, Nr.: UA06

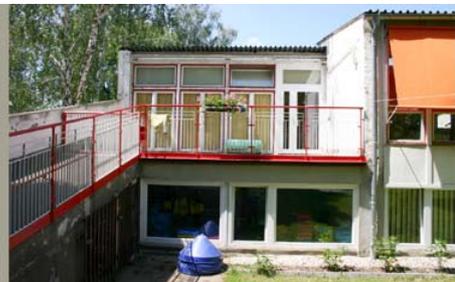
Ostflügel, Ostfassade mit Terrasse 1
Einbau der neuen Fluchttür aus dem Schlafräum,
erneuerte Fenster im UG
Aufnahme: H. Pinkert, 08/2008, Nr.: OFI-OF-F3
